ЧАСТЬ II ВОПРОСЫ ДИАГНОСТИКИ И КЛАССИФИКАЦИИ ПЕРЕЛОМОВ ВЕРТЛУЖНОЙ ВПАДИНЫ

РАЗДЕЛ 1 РЕНТГЕНОЛОГИЧЕСКАЯ АНАТОМИЯ, АЛГОРИТМ ОПРЕДЕЛЕНИЯ «ПРОСТЫХ» ПЕРЕЛОМОВ ВЕРТЛУЖНОЙ ВПАДИНЫ

Глава 1 Рентгеноанатомия вертлужной впадины. (6 референтных линий+)

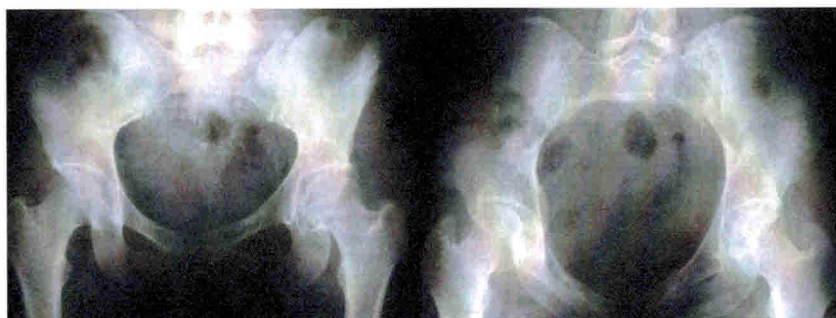
Рис. 4. Рентгенограммы таза в прямой и каудальной проекции. Перелом лобковой дуги и разрыв КПС слева — виден только в каудальной проекции

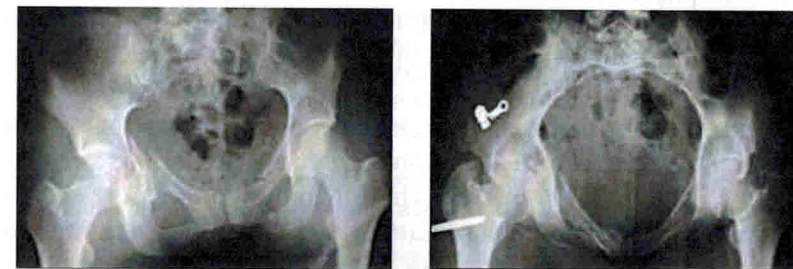
Рис. 6. Рентгенограммы в прямой и каудальной проекции

Рентгенограмма в каудальной проекции позволяет увидеть наружные контуры передней колонны, переднюю стенку, головку бедренной кости, внутренние контуры задней колонны, большой и малой седалищные вырезки, внутреннюю поверхность крыла подвздошной кости, седалищную ость. Пространственное расположение линий перелома относительно данных структур поможет в построении пространственной модели перелома (рис. 6).

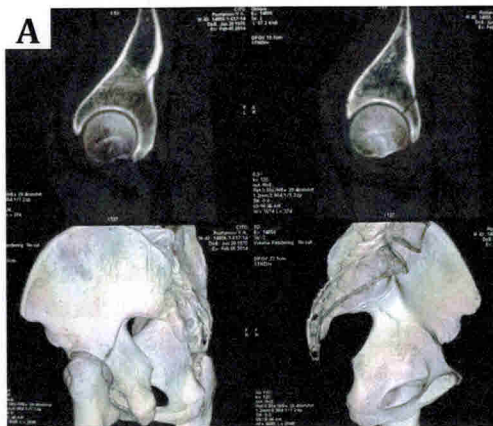
Рис. 57. Рентгено- и томограммы левого тазобедренного сустава пострадавшего Р. 43 лет. Диагноз: перелом задней колонны левой вертлужной впадины (62 А 2.2). Травму получил в результате ДТП. Остеосинтез произведен двумя винтами ЦИТО, где А — КТ до операции.

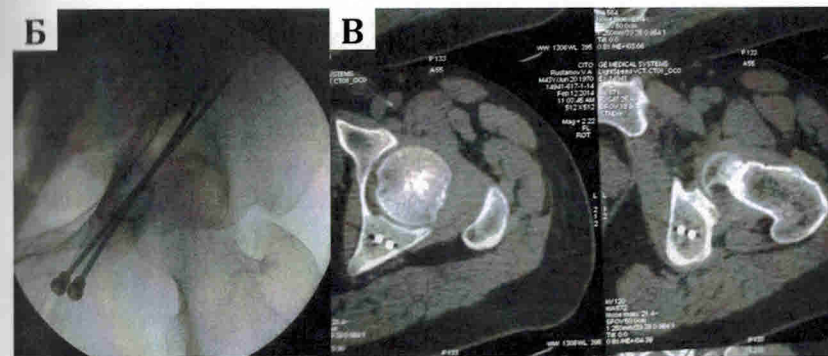
Рис. 58. Б — ЭОП-контроль, В — КТ-контроль после операции

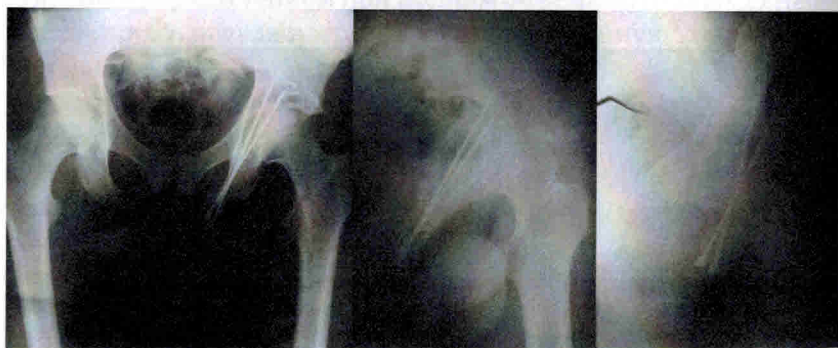
Рис. 60. Рентгенограммы костей таза пациента Е. после остеосинтеза

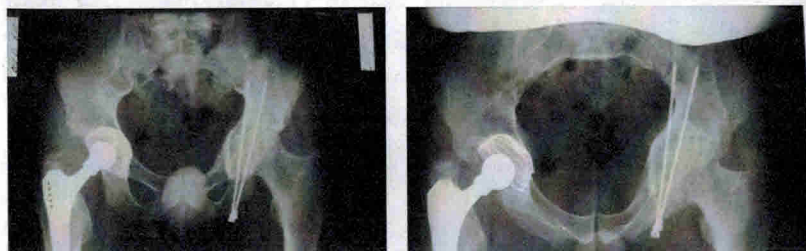
Рис. 64. Через 8 месяцев после операции – сращение перелома, вторичная прогрессивная конгруэнтность

Полная нагрузка без дополнительной опоры разрешена через 8 месяцев после операции. Винты удалены.

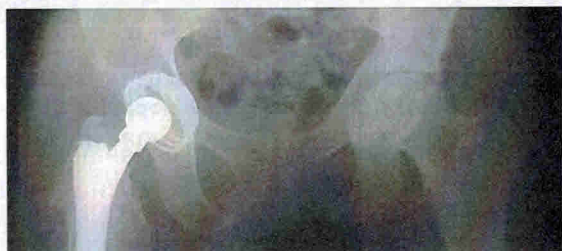
Рис. 65. Тот же пациент К через 1,5 года после операции. Обзорная рентгенограмма таза после удаления винтов

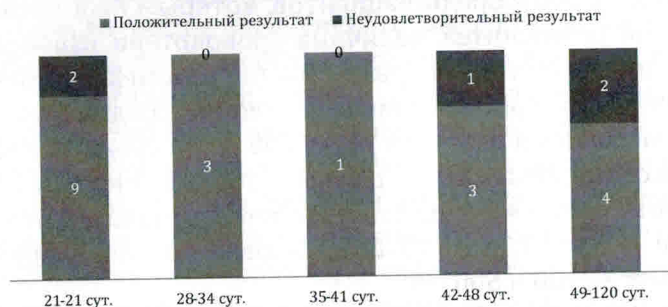
Рис. 171. Диаграмма, демонстрирующая распределение функционального хирургического лечения неправильно срастающихся переломов ВВ в зависимости от срока с момента травмы

Как видно из диаграммы, с увеличением временного промежутка возрастает риск развития неудовлетворительного результата. Неудовлетворительный результат у обоих пациентов, прооперированных на четвертой неделе с момента травмы, обусловлен невозможностью достичь анатомической репозиции перелома.

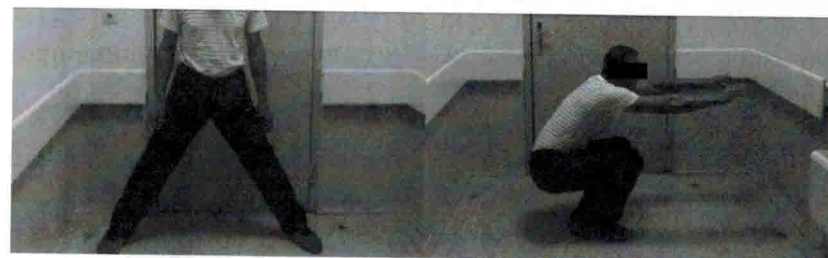
Рис. 173. Определение положения АЦР

Пациент поступил в травматологическую клинику через 1,5 месяца с момента травмы с диагнозом: застарелый неправильно срастающийся перелом задней стенки правой вертлужной впадины. Состояние после устранения заднего вывиха головки бедренной кости. На 49 сутки после травмы выполнен остеосинтез задней стенки правой ВВ пластиной. Послеоперационный период протекал благоприятно. Через 14 месяцев после остеосинтеза у пациента диагностирован асептический некроз головки бедренной кости. Дефект ВВ был расценен как тип II по классификации AAOS (полостной). Пациенту проведено тотальное эндопротезирование правого тазобедренного сустава эндопротезом Цваймюллера с установкой чашки в анатомичную позицию без использования пластического материала (рис. 172 В). Функциональный результат через год после операции — отличный (рис. 173).
